název akce REKONSTRUKCE KULTURNÍ DŮM  
BUDIŠOV NAD BUD.  
č. 269, 270  
KÚ Budišov nad Budišovkou [615501]

D.1.1.b-03

PŮDORYS 1.PP–NÁVRHOVANÝ STAV

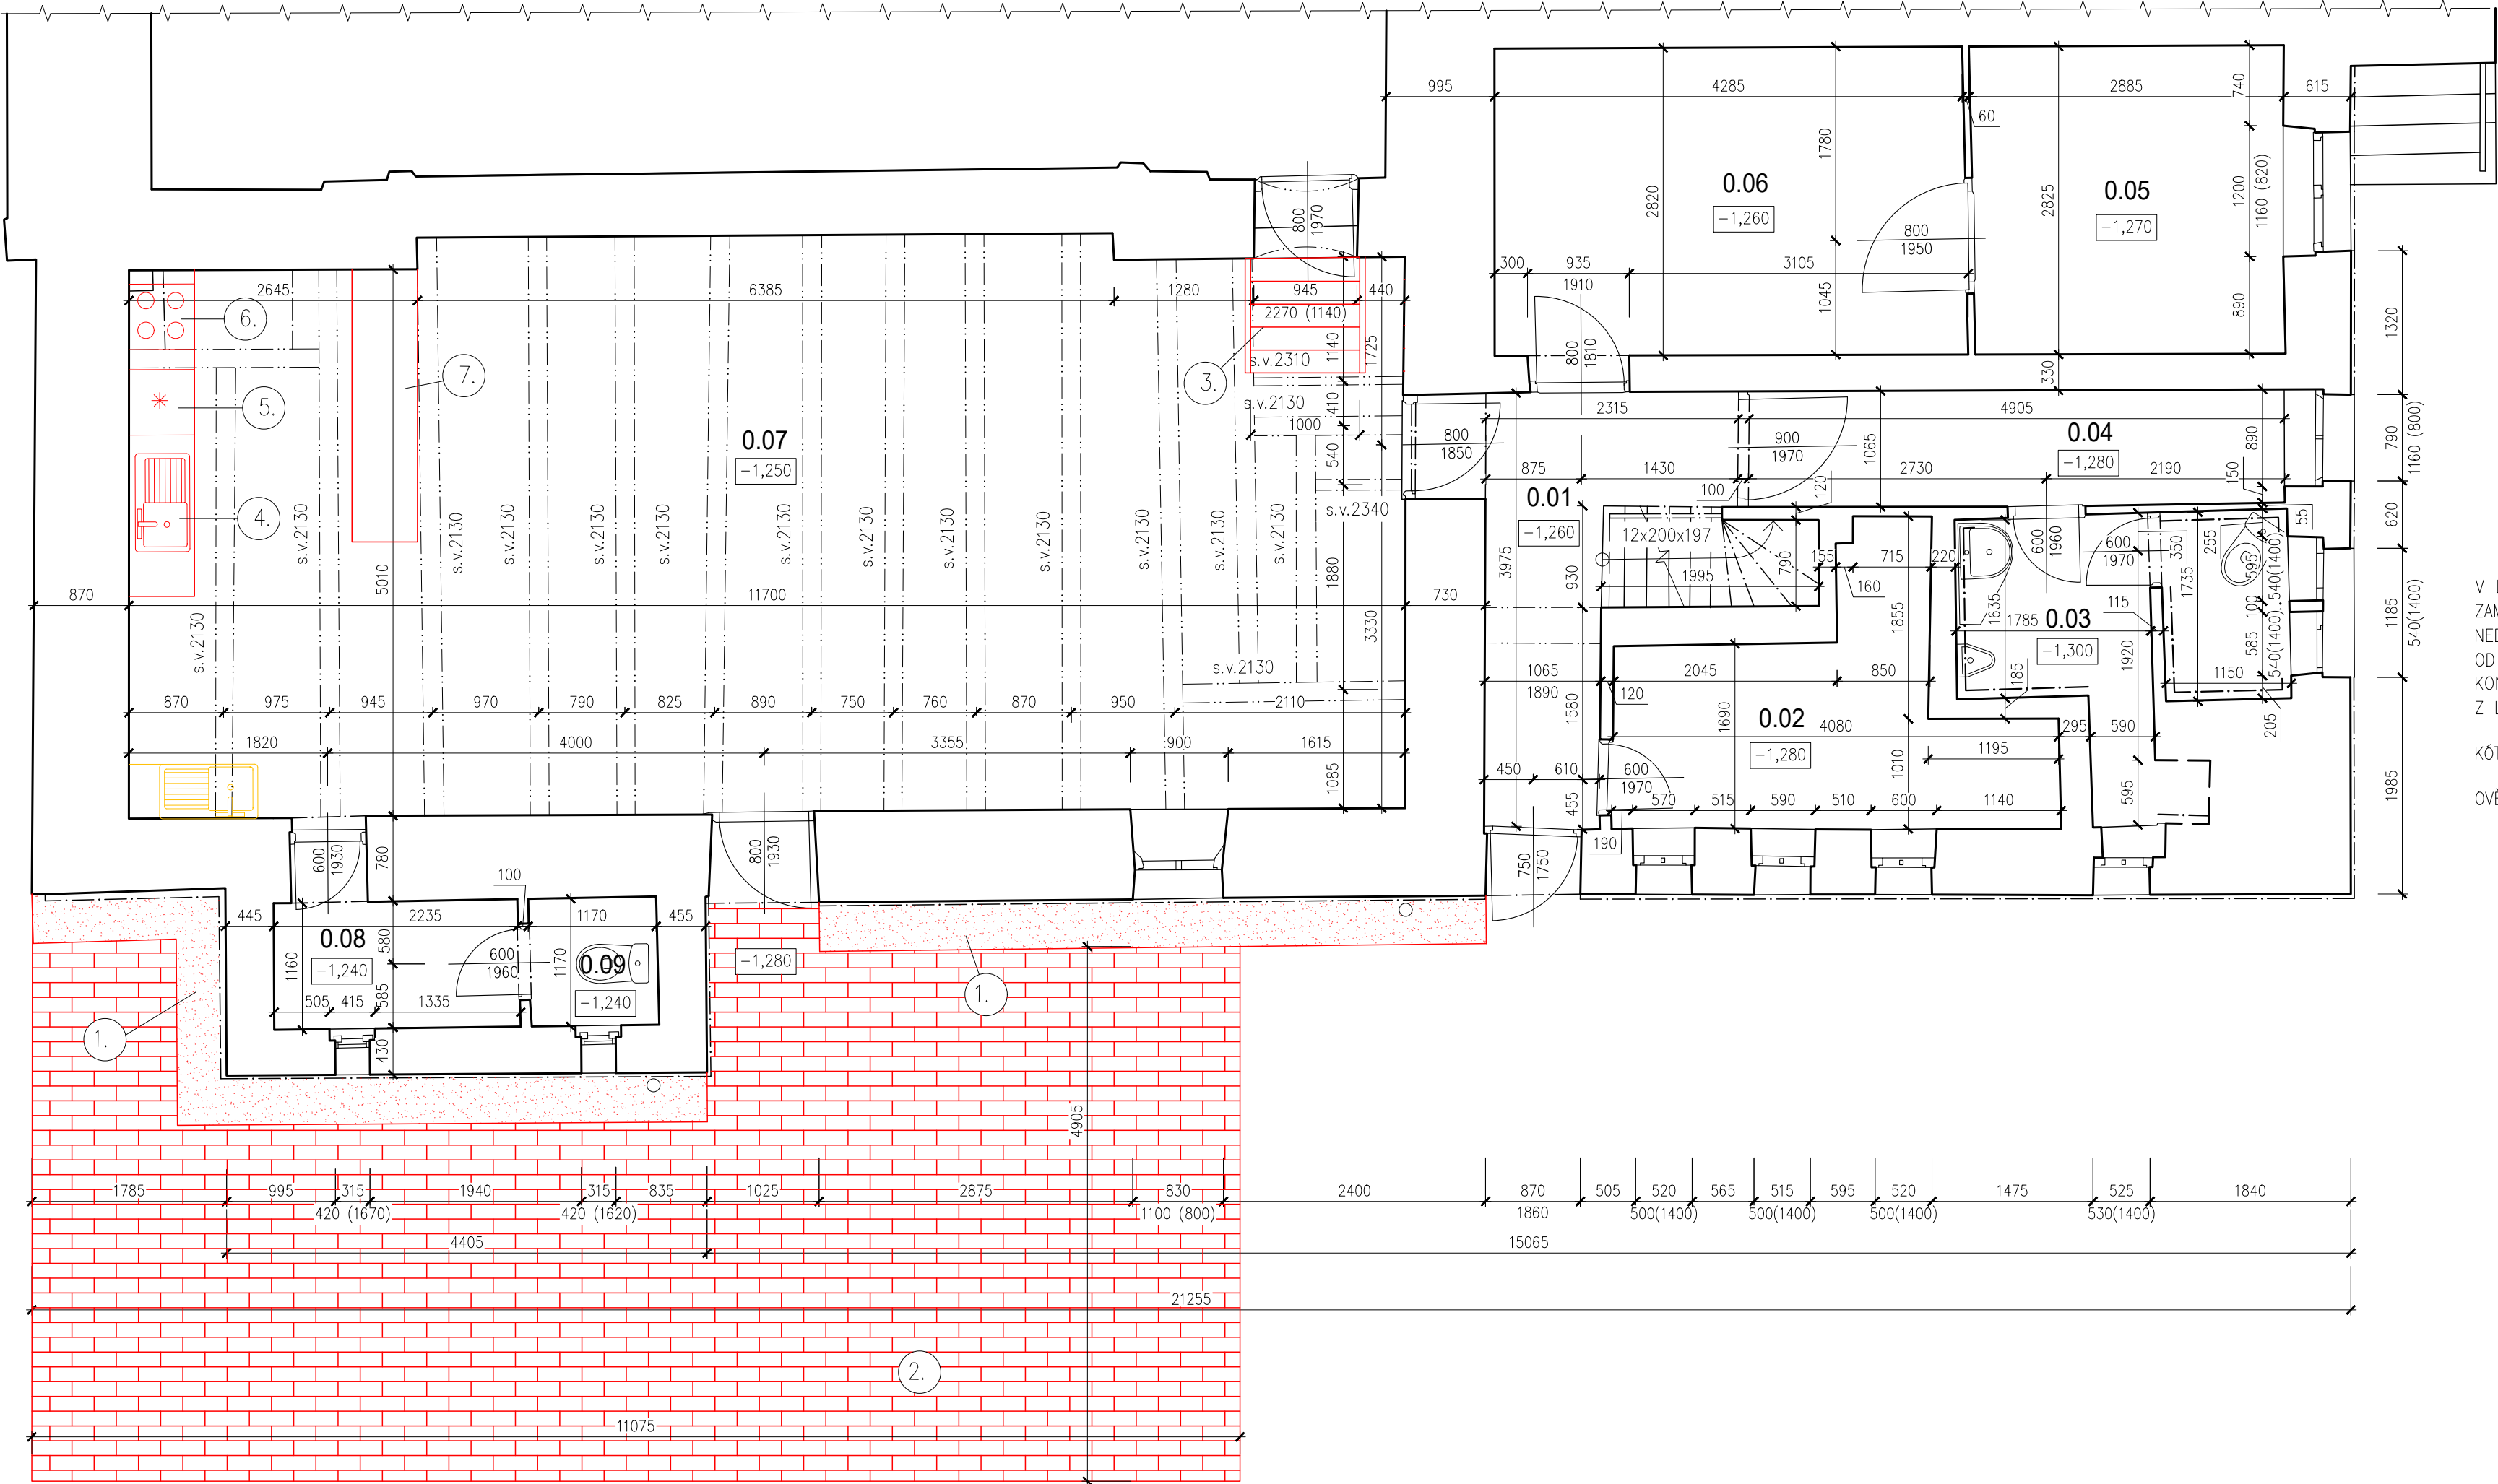
NAVRHOVANÉ ÚPRAVY

1.
- OKAPOVÝ CHODNÍK š. 0,6m – DROBNÝ ŠTĚRK/ KAČÍREK
2.
- ZÁMKOVÁ DLAŽBA– O CELKOVÉ PLOŠE 46,5m2
3.
- NOVĚ NAVRŽENÉ ŽEBŘÍKOVÉ SCHODIŠTĚ SE ZÁBRADLÍM NA OBOU STRANÁCH VE VÝŠCE 1100mm, VÝŠKA STUPNĚ 190, ŠÍŘKA STUPNĚ 210 mm
4.
- DŘEZ 120x70 mm
5.
- LIEBHERR LEDNICE NEREZOVÁ KOMBINOVANÁ LEDNICE S MRAŽÁKEM (232l)
6.
- ELEKTRICKÝ SPORÁK E 2250 AW
7.
- DŘEVĚNÝ BAROVÝ PULT
